GRUNDEJERFORENINGEN NØRLEV STRAND

NOTAT OM KYSTENS TILBAGERYKNING VED NØRLEV STRAND OG VED NABOAREALER

AUGUST 2015

Projekt **Kysterosionen ved Nørlev strand**
Kunde **Grundejerforeningen Nørlev Strand**
Notat nr. **01- Rev. 03**
Dato **2015-08-18**
Til **Ole Hessellund**
Fra **Henrik Mørup-Petersen**

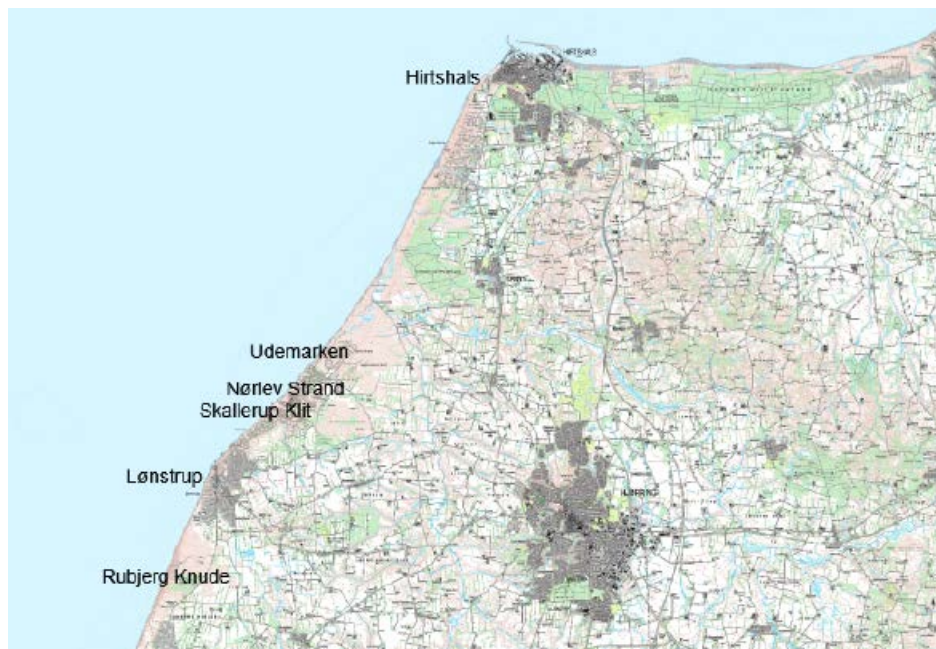
Figur 1: Topgrafisk kort (Arealinformation.dk) med de omtalte lokaliteter

Sandet, som vandrer mod nord, er især eroderet fra de fremspringende klinter ved Rubjerg Knude, Lønstrup og Hirtshals og er aflejret i bugterne mellem disse fremspring, se Figur 1. Inden landhævningen efter den sidste istid var vandstanden højere og sommerhusene ved bl.a. Nørlev Strand ligger på sandet havbund fra stenalderhavet, aflejret i en bugt nord for Lønstrup. Stenalderhavets kystskrænt ses ca. 700 m bag den nuværende kystskrænt.

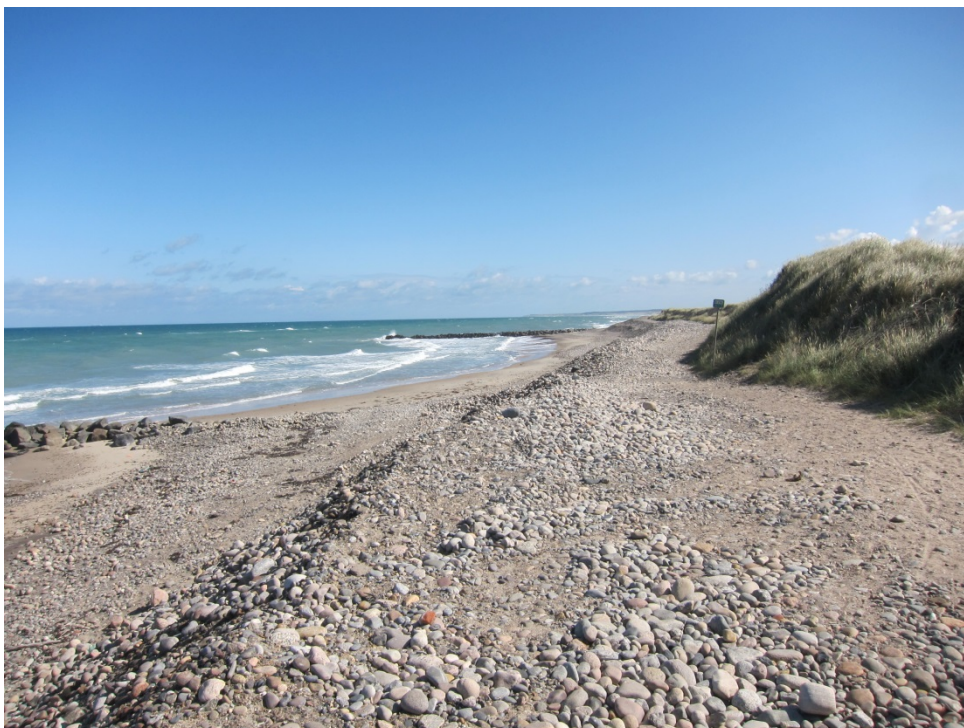
Figur 2: Banket af grovral hen over den sydlige høfde

Der er desuden fra stenbeskyttelsen 100 m syd for den sydlige hofde til den anden hofde fra syd udlagt en skråningsbeskyttelse som en banket af sandblandet grovral.

Dette materiale er ikke erosionsstabil, men rester af den eroderede banket kan ses som en stenet strand, der er mere stabil end en sandstrand og derfor har en permanent virkning, der reducerer erosionen på strækningen.

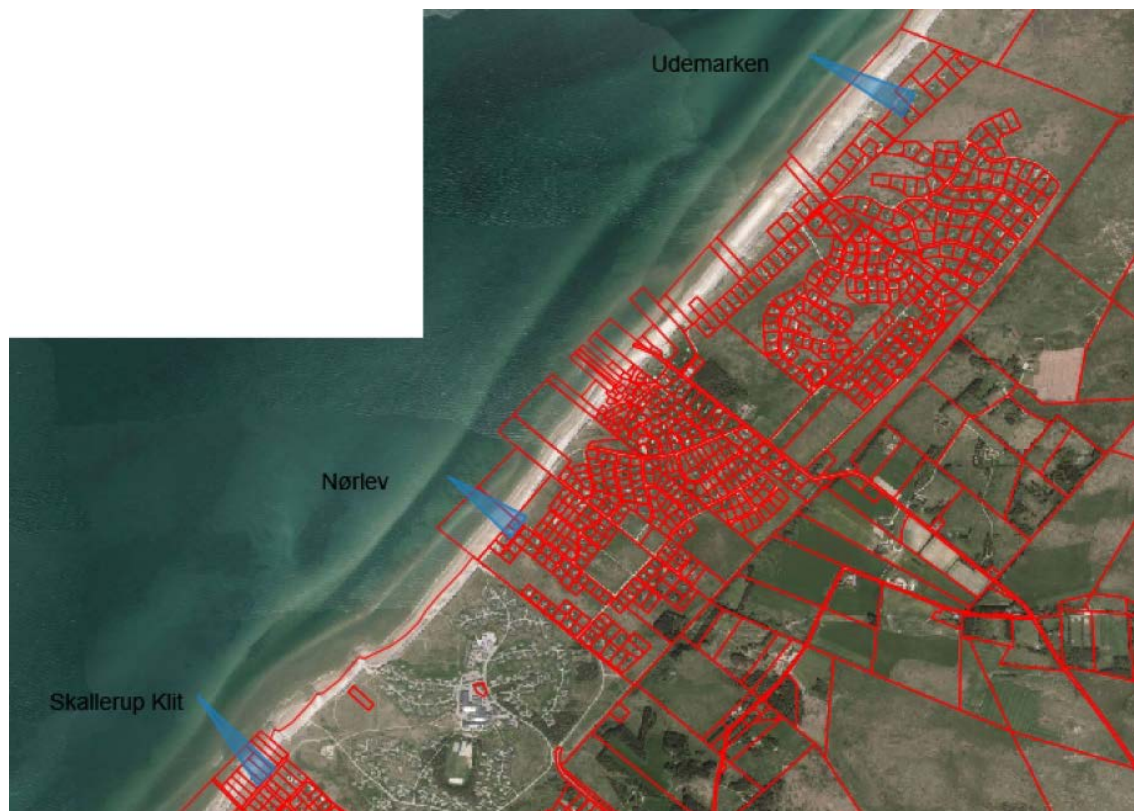
De tre tværsnit er vist på Figur 3 med blå markering.

Figur 3: Ortofoto 2012 (Arealinformation.dk) med de tre undersøgte lokaliteter

Høfdernes indflydelse på revlerne og kyststrømmen kan ses af ortofoto 2012, Figur 3. Det ses, at ud for høfderne presses revlerne væk fra kysten, men at de drejer ind mod kysten ved den nordligste høfde. Det betyder, at den nordgående kyststrøm presses ind mod kysten og dermed er medvirkende til læsideerosionen. Det ses også, at den inderste revle mangler ved Nørlev Strand og først "genopstår" nord for ved Udemarken. Denne ekstra beskyttelse af kysten mangler således også ved Nørlev Strand.

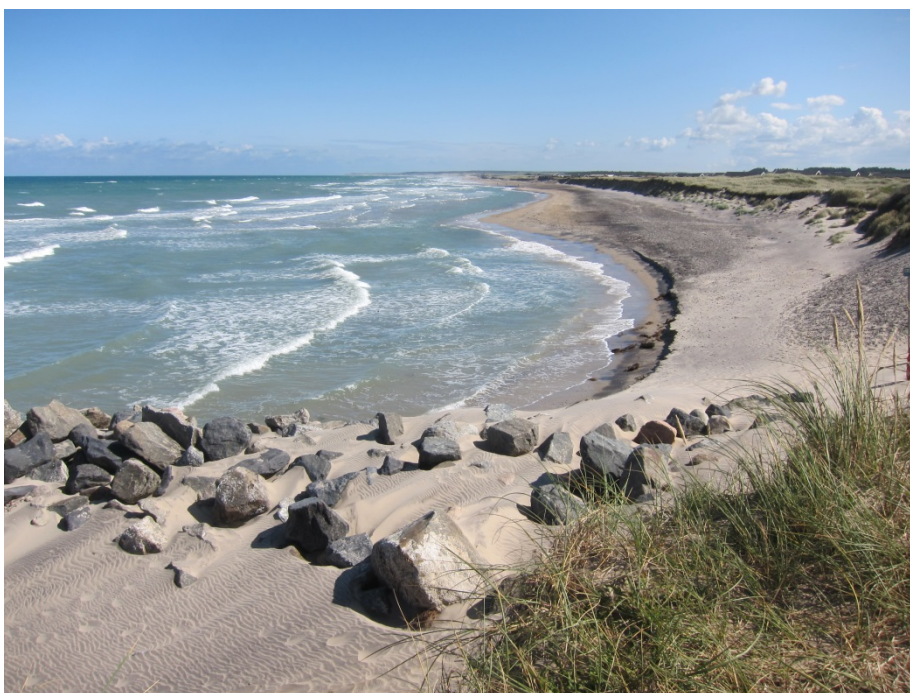
Figur 4: Læsideerosion ved den nordlige høfde, Juli 2015

Umiddelbart nord for den nordlige høfde ved Nørlev Strand er der til gengæld sket en voldsom forøgelse af erosionen. Fra 1985 til 1995 er tilbagerykningen 37 m mod 10 m ved Skallerup Klit og i de efterfølgende 20 år til 2015 er tilbagerykningen 57 m ved Nørlev Strand mod de 5 m ved Skallerup Klit. De ydre omstændigheder som storme, højvande og reduceret tilførsel af sand fra Lønstrup er ens ved de to lokaliteter med kun 1 km afstand.

Den samlede forskel i tilbagerykningen fra 1985 til 2015 mellem Skallerup Klit og Nørlev Strand på 79 m kan kun forklares som læsideerosion ved Nørlev Strand forårsaget af anlægget af høfderne.
